Artenschutzfachliche Begutachtung Baumbestand

Bebauungsplan Nr. 5 Buch, Gemeinde Inning

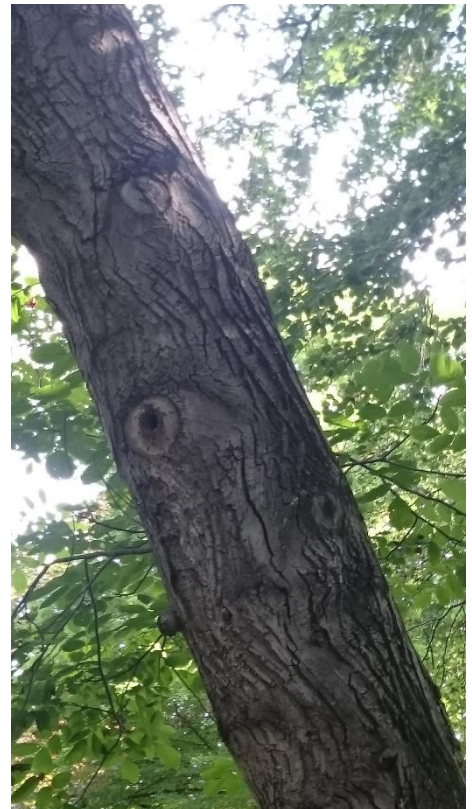
Bei den zu überprüfenden Bäumen handelt es sich um eine Birke, einen Walnuss und eine Thuja. Der Walnuss am südöstlichen Eck des Wohngebäudes zeigt Mangelstrukturen wie kleinere Nischen und Spalten sowie ein halb ausgefallenes größeres Astloch auf. Die Birke weiter nördlich besitzt außer dem stärkeren Efeubewuchs keine Strukturen. Die Thuja konnte nicht beurteilt werden.

Walnuss auf Grundstück 1.3 mit kleinerer Halbhöhle in ausgefalltem Astloch

Falls im Rahmen der Umsetzung des Bauvorhabens eine Beseitigung von Bäumen mit Strukturmerkmalen unvermeidbar ist, soll eine Fällung vorsorglich im Zeitraum zwischen 1. Oktober und 28. Februar erfolgen, da nicht auszuschließen ist, dass kleinere Nischen oder Spalten von Fledermäusen als Einzelquartiere oder auch durch kleinere Vogelarten, die strukturgebunden in oder an Gehölzen brüten als Nistplatz dienen. Überwinterungs- oder Wochenstubenquartiere können an den überprüften Einzelbäumen mit hoher Wahrscheinlichkeit ausgeschlossen werden.

Bei einer Beseitigung von Bäumen mit festgestellten Strukturmerkmalen sollte eine Kompensation mit dem Faktor 3:1 durch künstliche Nisthilfen für Vögel und Fledermauskästen erfolgen. Auch Bäume mit starkem Kletterpflanzen-Bewuchs sind als Nistmöglichkeit für z. B. Halbhöhlenbrüter anzusprechen und im Falle einer nicht zu vermeidenden Beseitigung auszugleichen.

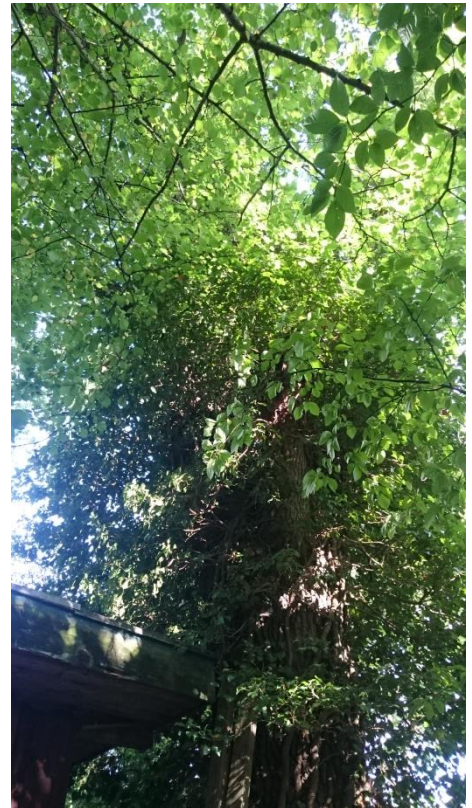
Bei den zu überprüfenden Bäumen handelt es sich um einen Bergahorn im nördlichen Teil sowie eine jüngere Hainbuche an der südlichen Grundstücksgrenze. An der nördlichen Grenze steht eine alte und mit viel Efeu bewachsene Eiche, die ebenfalls mitaufgenommen wurde. Der Bergahorn im nördlichen Teil weist ebenfalls stärkeren Efeubewuchs auf, besitzt ansonsten aber keine Strukturen. Die Hainbuche an der südlichen Grundstücksgrenze besitzt aufgrund ihres jüngeren Alters ebenfalls keine nutzbaren Habitatmerkmale. Erwähnenswert ist hier der stärkere Efeubewuchs an Eiche und Ahorn. Die übrigen Bäume innerhalb des biotopkartieren Bestandes weisen (sowie einsehbar) ebenfalls überwiegend nur kleinere Mangelstrukturen auf.

Eiche mit starkem Efeubewuchs im unterem Stammbereich

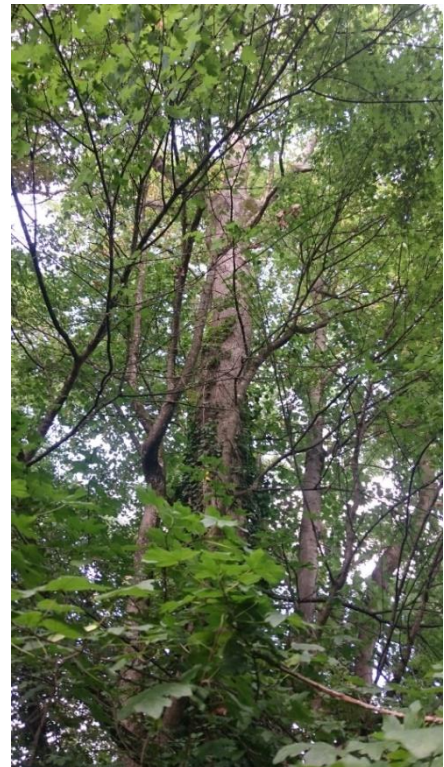
Bergahorn mit stärkerem Efeubewuchs

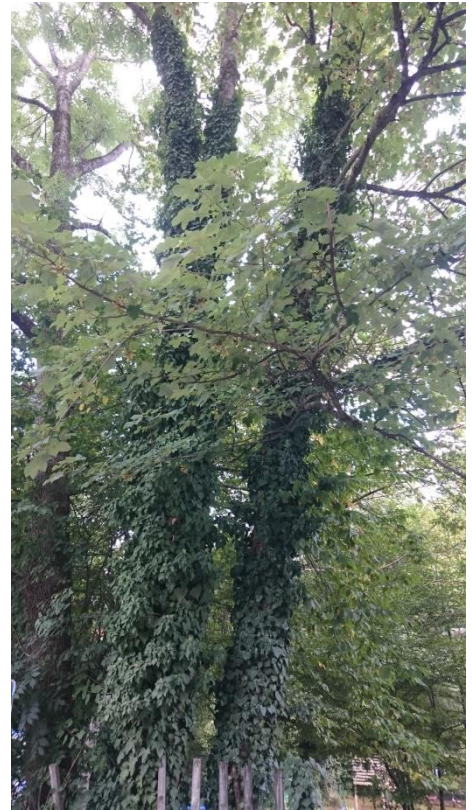
Auf Grundstück 1.9 befanden sich ebenfalls keine mit Höhlen oder sonstigen Strukturmerkmalen ausgestatteten Bäume. Bei den beiden zu kontrollierenden Bäumen handelte es sich um eine Rot-Buche sowie eine kleine Baumgruppe mit Ahorn und Esche, die ebenfalls Efeubewuchs aufweisen.

Ahorn und Esche mit starkem Kletterpflanzen-Bewuchs

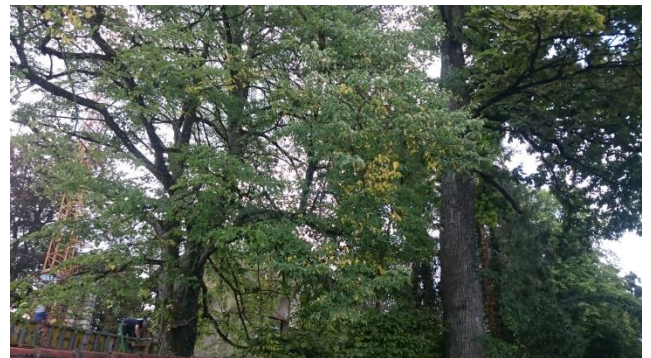
Die ältere Linde weist keine strukturellen Merkmale auf und die Eiche nur kleinere Mangelstrukturen wie halb ausgefallene Astlöcher, abstehende Rinde oder kleinere Nischen.

Ältere Linde und Eiche

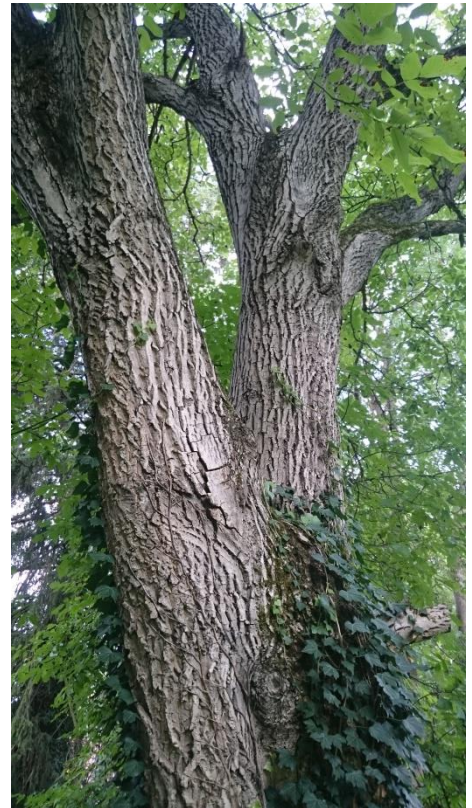
Hier wurden zwei Walnuss-Bäume sowie eine Kiefer und eine Thuja kontrolliert. Bis auf den insgesamt häufig festzustellenden Efeubewuchs an vielen Bäumen im Gebiet, konnten auch hier keine größeren Höhlen oder sonstigen relevante Strukturen erfasst werden. An der größeren Walnuss konnte neben Efeubewuchs auch kleinere Spalten und Nischen (z. B. abgebrochener Seitenast) erfasst werden.

Walnuss mit Efeubewuchs

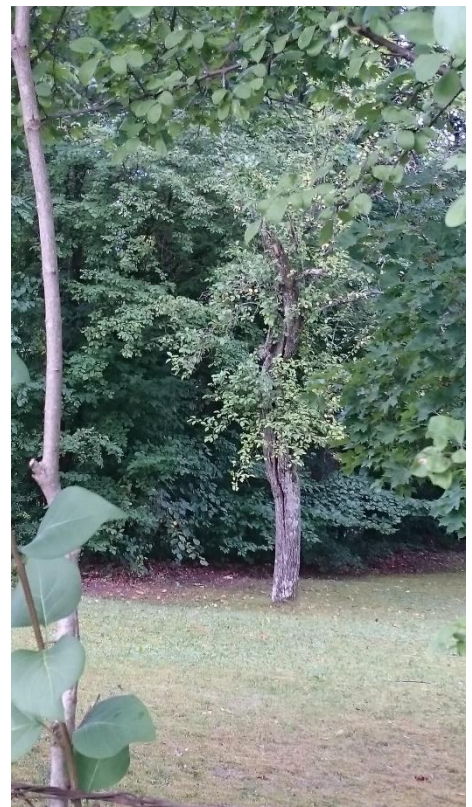
Auf diesen Grundstücken befinden sich mehrere Obstbäume mit kleineren Strukturmerkmalen. An einer Zwetschge konnte ein relativ tiefer und langer Stammriss festgestellt werden.

Obstbaum mit größerem Stammriss
