# Relevanzprüfung

## zur speziellen artenschutzrechtlichen Prüfung

SO Nahversorgung Schornstraße Inning am Ammersee

Fassungsdatum: 11.07.2023

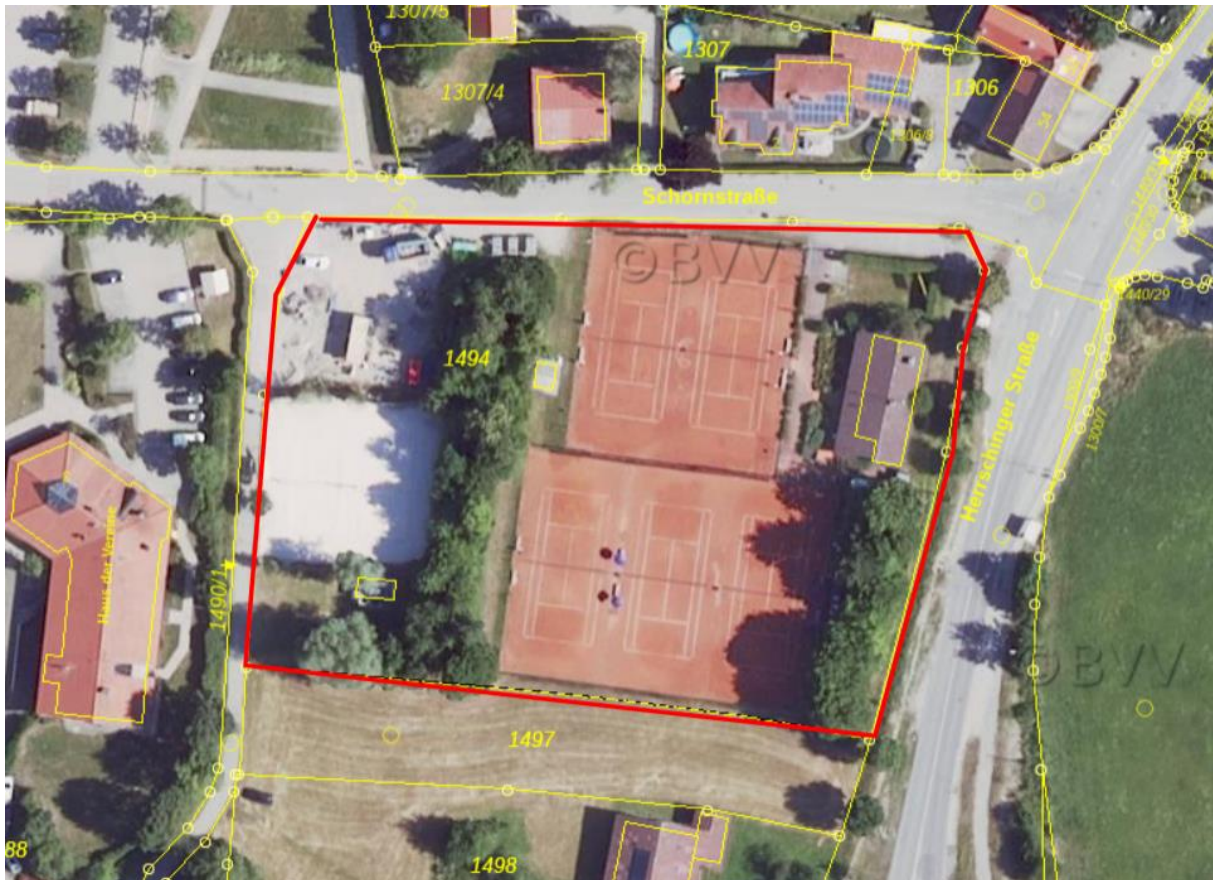
Das Untersuchungsgebiet (UG) umfasst das in Abb. 2 rot umrandete Grundstück und befindet sich auf einer Geländehöhe von 555 m ü. NN. Auf diesem Grundstück befindet sich ein L-förmiger von Nord nach Süd verlaufender und ca. 12 m breiter Gehölzstreifen im Westen sowie ein von Nord nach Süd verlaufender ca. 11 m breiter Gehölzstreifen an der Ostgrenze des Grundstücks mit jeweils heimischen Sträuchern und heimischen Bäumen mittleren Alters. Der westliche Gehölzstreifen muss im Zuge der Neubebauung gerodet werden, der östliche kann erhalten werden. Im Nordosten des UG befindet sich ein Gebäude, welches als Tennisheim genutzt wird, mit teils Holzfassade und eine kleine Holzhütte mit halboffenem Schuppen. Diese werden im Zuge des Bauvorhabens abgerissen. Im Nordwesten befindet sich ein Schotterparkplatz, der als Lagerfläche genutzt wird, südlich davon zwei (Volleyball-)Sandplätze.

Abb. 2: Orthophoto des Untersuchungsgebiets. Geobasisdaten: Bayerische Vermessungsverwaltung (verändert)

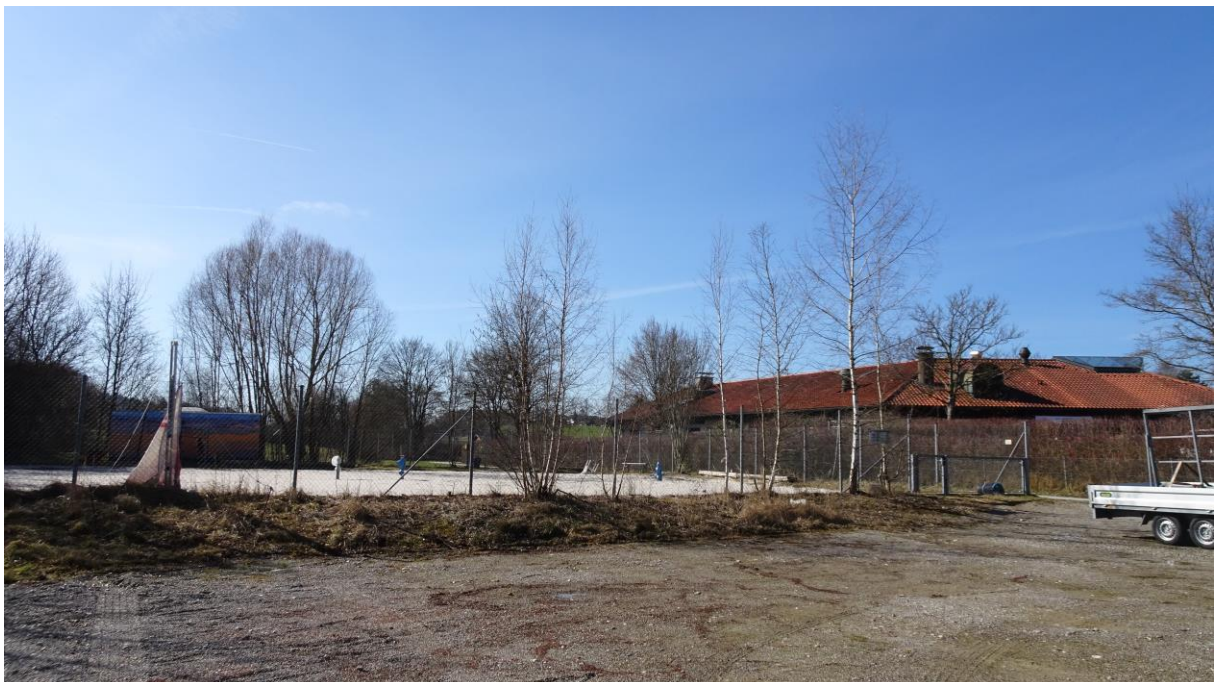
Abb. 3: Schotterparkplatz und (Volleyball-)Sandplätze im Westen des UG

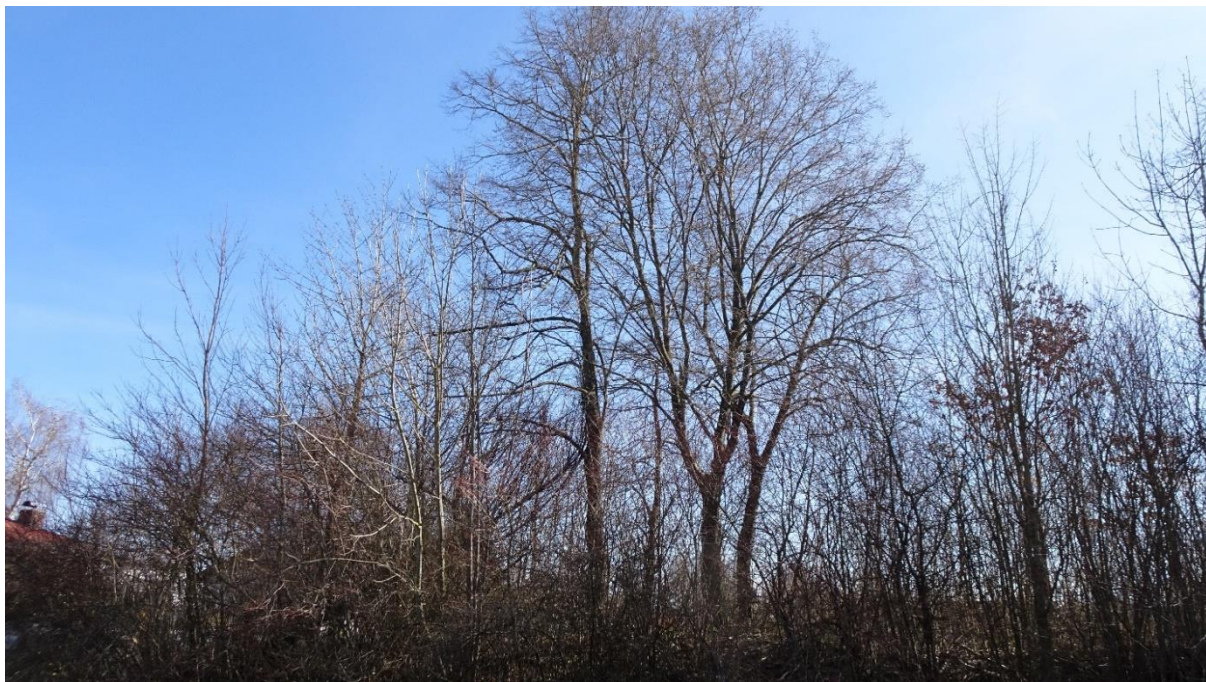
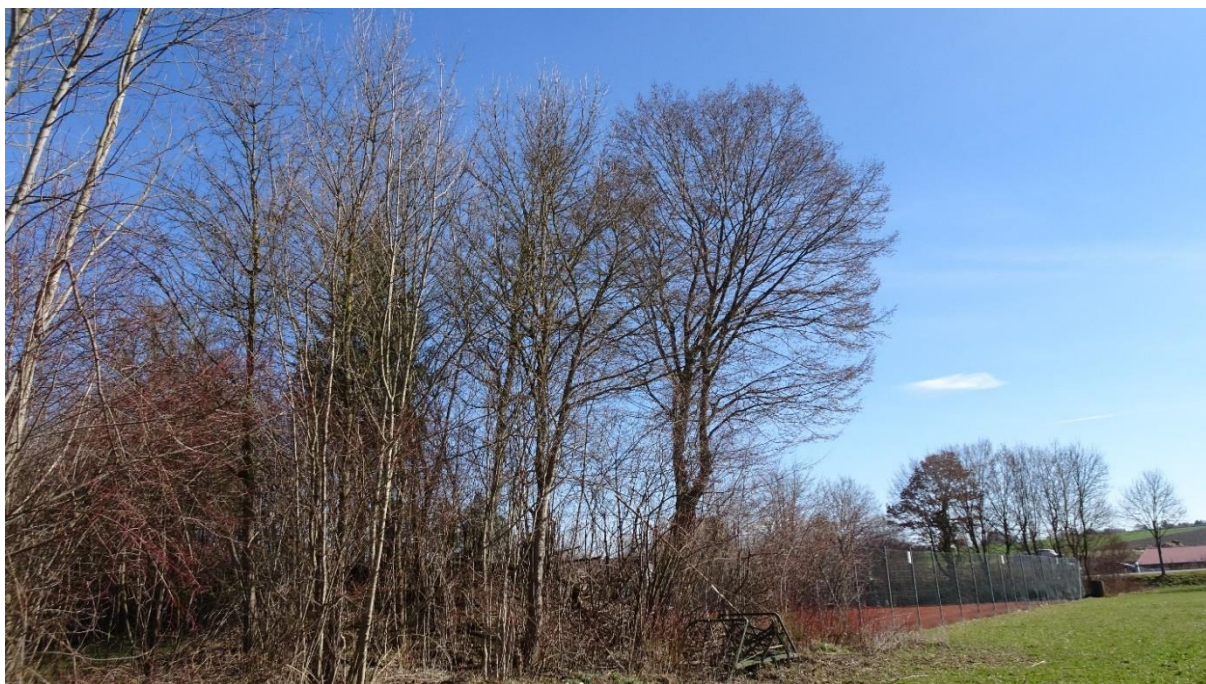
*Abb. 4 & 5: Gehölzstreifen im Westen des UG*

Im Zuge der oben beschriebenen Ortsbegehung am 16.03.2023 und am 21.04.2023 konnten keine relevanten Habitatstrukturen an den Bäumen wie Höhlen, Spalten, Risse oder Nester festgestellt werden, die weitere Untersuchungen im Rahmen einer speziellen artenschutzrechtlichen Prüfung erforderlich werden lassen. Durch die geplanten Baumrodungen sind jedoch potenzielle Habitatstrukturen von anspruchlosen freibrütenden Vogelarten betroffen. Im Zuge der Neubebauung werden jedoch neue Gehölze in ausreichendem Umfang gepflanzt. Außerdem befinden sich im näheren Umfeld des UG, vor allem südlich, zahlreiche Gehölze, die als Ausweichhabitate genutzt werden können.

**V1:** Die Beeinträchtigung bzw. Tötung von Vögeln wird vermieden, wenn die Fällung von Bäumen und Gebüsch außerhalb der Vogelbrutzeit (und auch der Wochenstubenzeit von Fledermäusen) erfolgt. Dieser Zeitraum für Baumfällungen beschränkt sich somit auf die Zeit zwischen 01. Oktober und 28./29. Februar.

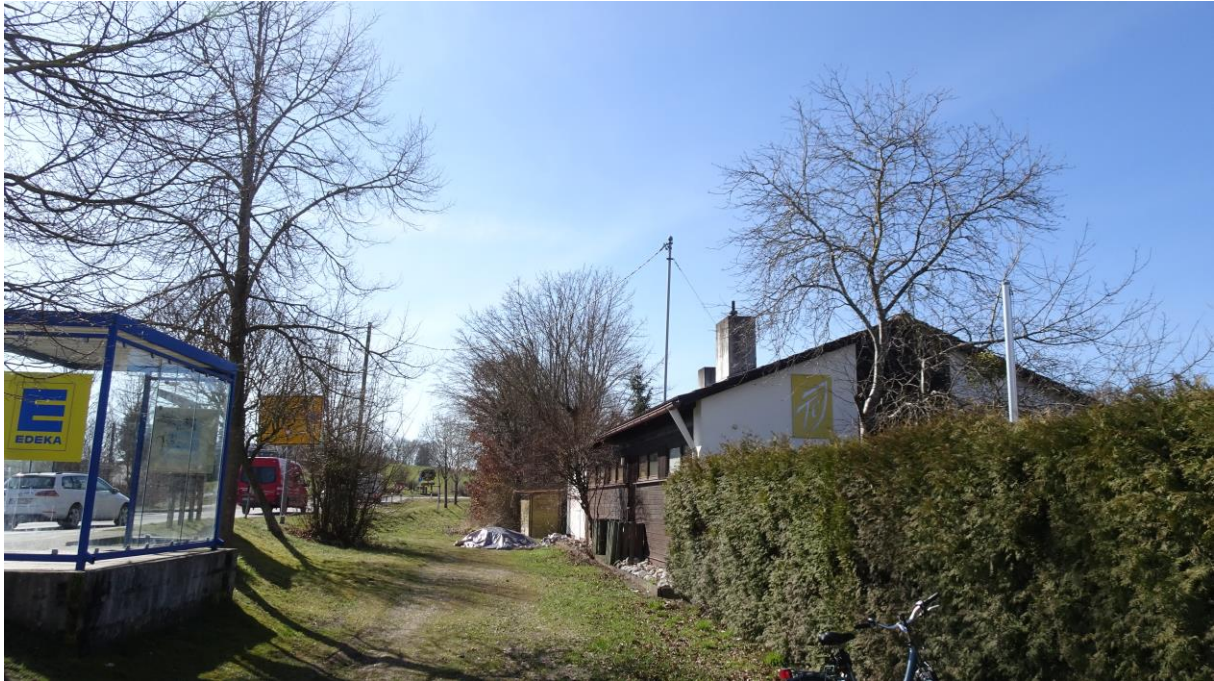
*Abb. 6: Abzureißendes Tennisheim und zu erhaltende Gehölze hinter dem Tennisheim*

Auf einem Holzbalken unter dem Dach im Bereich des halboffenen Sitzbereichs im südlichen Teil des Tennisheims befindet sich ein Amselnest, welches zum Zeitpunkt der Geländebegehungen 2023 besetzt war.

**V2:** Das Amselnest auf dem Holzbalken am Tennisheim ist bis zum Ende der Vogelbrutzeit 2023 zu erhalten, da es sich dabei um eine geschützte Fortpflanzungsstätte gemäß § 44 BNatSchG handelt. Da Amseln jedoch jährlich neue Nester anlegen, kann das Nest nach Abschluss der Vogelbrutzeit (vgl. V1) entfernt werden.

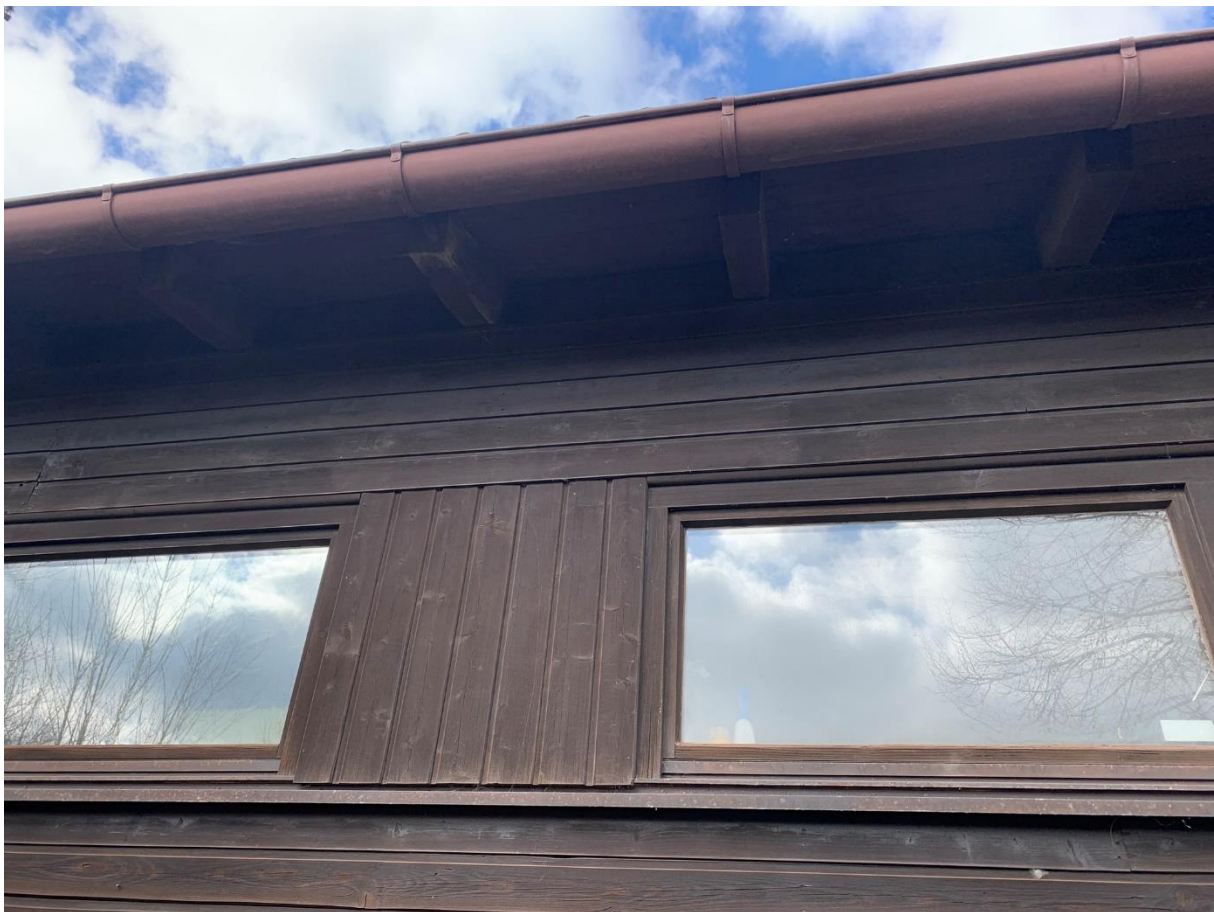
*Abb. 7: Fassade des Tennisheims im UG*

Das Tennisheim wurde von außen vor allem im Bereich der Fenster und der Holzfassade nach Quartiermöglichkeiten, vor allem für Fledermäuse, abgesucht. Dabei konnten keine Spalten entdeckt werden und auch keine weiteren Hinweise auf ein Fledermausvorkommen (z. B. Kot) gefunden werden. Die kleine Holzhütte und der offene Schuppen südlich des Tennisheims weisen ebenfalls keine geeigneten Habitatstrukturen für Fledermäuse auf.

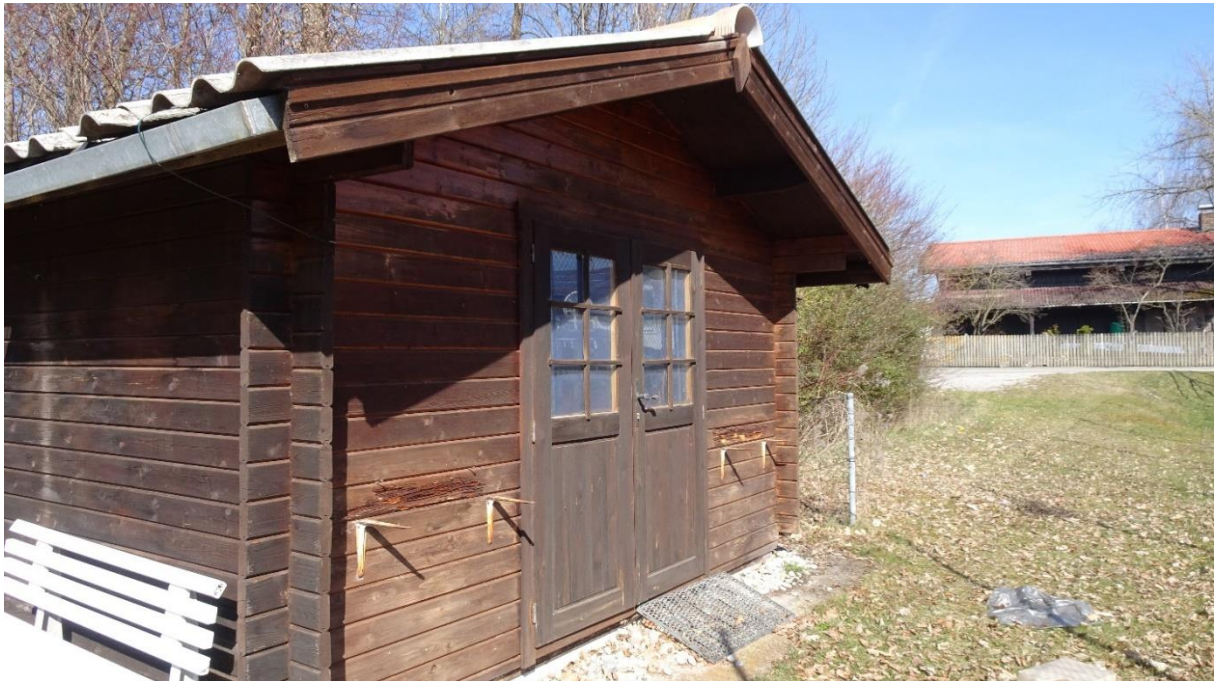
Abb. 8: Holzhütte im UG
